Veldrapport Drifter Stromingsmetingen Zandmotor

Veldrapport

Project: Drifter Stromingsmetingen Zandmotor
Subject: Veldrapport
Author: M. Verkerk BSc
Internal reviewer: R.C. de Zeeuw MSc
Reference: N201905-02
Version: final

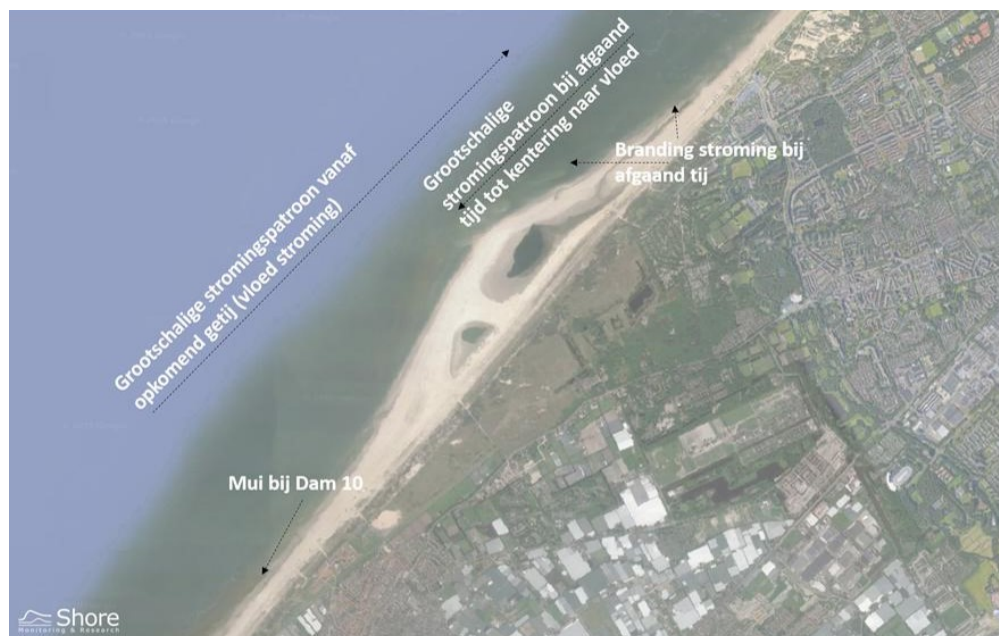
Figure 1.4: Schema van metingen op 2 september

Op de tweede dag (Fig. 1.4) zijn delen van de noordflank van de Zandmotor bemeten. Een mui werd waargenomen en is vastgelegd. Daarna is een kustdwarse formatie ten noorden van de Zandmotor uitgezet, om de eb stroom te bemeten. Vanaf opkomend tijd is de focus verlegd naar Dam 10 bij Ter Heijde en een kustlangse formatie ten behoeve van de getijstroom vanaf de zuidkant van de Zandmotor. De resultaten worden besproken in Hoofdstuk 4.

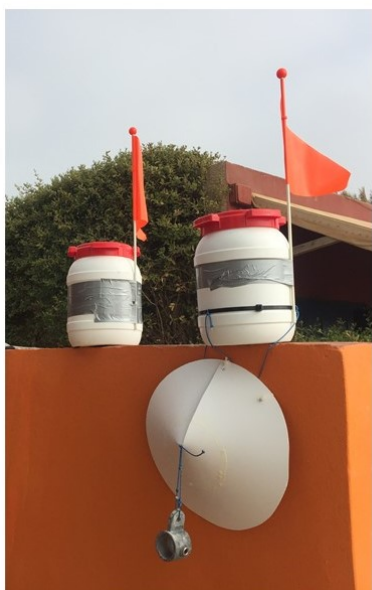
Figure 2.1: Drifter-ontwerp voorbereid voor inzet (links). Schema van de inhoud van de behuizing van de drifter (rechts).

De low-cost drifters bestaan uit een waterdichte behuizing met een ballastgewicht en een smartphone met een realtime tracking-applicatie: TrackDroid. De telefoon is bevestigd aan een houder boven op het ballastgewicht, zodat de lengte van de houder en het gewicht van de ballast de telefoon boven het wateroppervlak houden voor optimale satelliet- en cellulair ontvangst (Fig. 2.1). Het gewicht van de ballast is zodanig gekozen dat 70-80% van het oppervlak van de behuizing wordt ondergedompeld om windafwijking te minimaliseren. De applicatie werkt op elke Android-telefoon. Een integraal onderdeel van de TrackDroid drifters is het online dataportaal. Die kan worden gebruikt om gegevens te downloaden en de status van elke drifter tijdens de meting te controleren. Zodra de meting is gestart, registreert de drifter de volgende parameters bij 1 Hz:

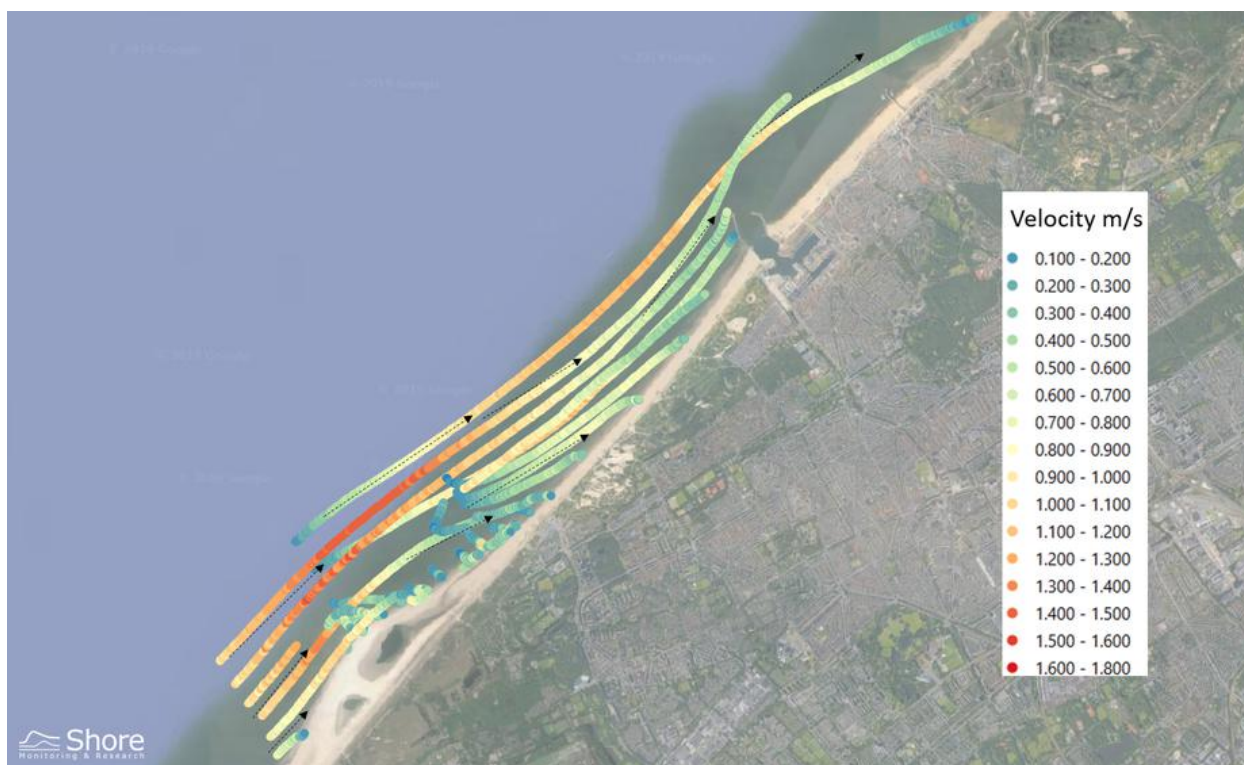
Figure 4.1: Resultaten van de metingen van dag 1

Het resultaat van de gehele meetdag is weergegeven in Figuur 4.1. De warme kleuren tonen een vloed stroming rond de Zandmotor van ca. 1.5 m/s. Eén van de drifters is tijdens de vloed stroom vanaf de Kop van de Zandmotor tot ruim voorbij de Pier van Scheveningen gekomen, waar hij is gestrand.

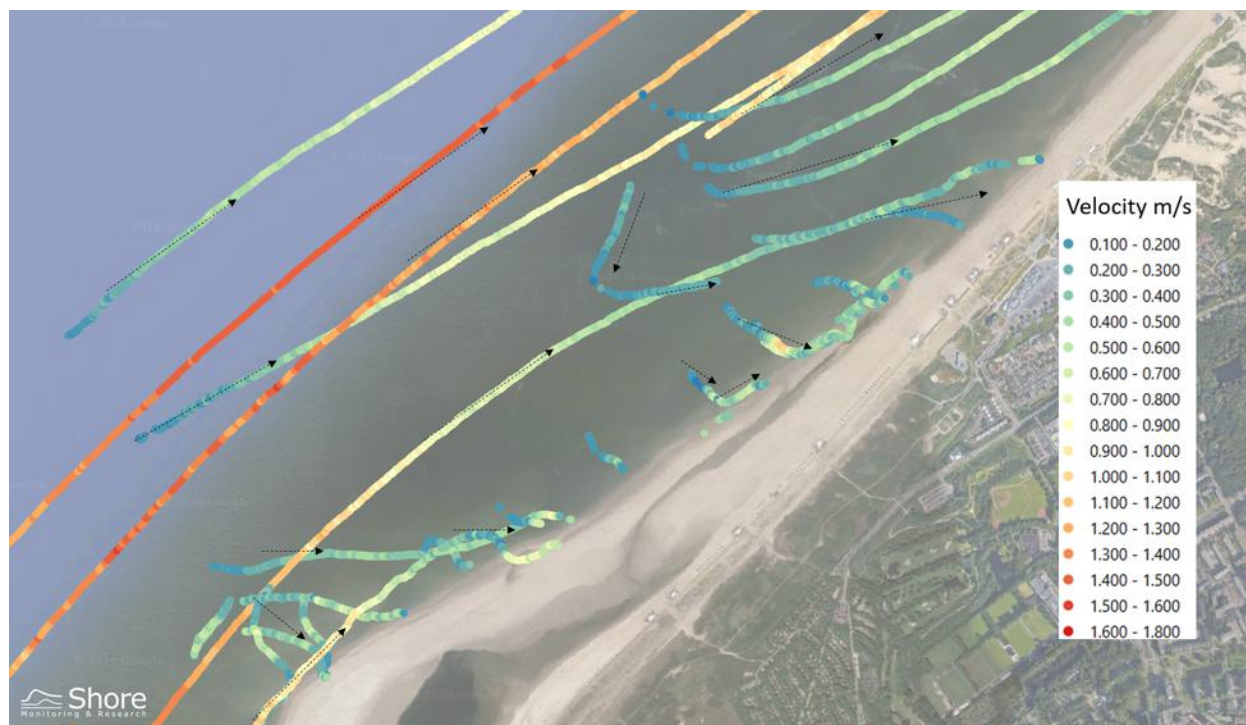
Figure 4.2: Detail noordzijde Zandmotor meting van dag 1.

Tijdens afgaand tij, aan het begin van de meetdag (12 uur lokale tijd) is middels een kustlangse formatie getracht muistromen te bemeten (Fig. 4.2). Deze zijn echter niet opgetreden. De figuur toont de licht blauwe/gele trajecten nabij de kustlijn, die overeenkomen met drifter trajecten en snelheden richting de kust. Daarna is een kustdwarse formatie uitgezet, juist op het moment van de kentering van de stroming. Dit is goed te zien in de licht blauwe/groene trajecten buiten de branding. De trajecten met warme kleuren tonen de trajecten van de drifters bij vloed stroom.

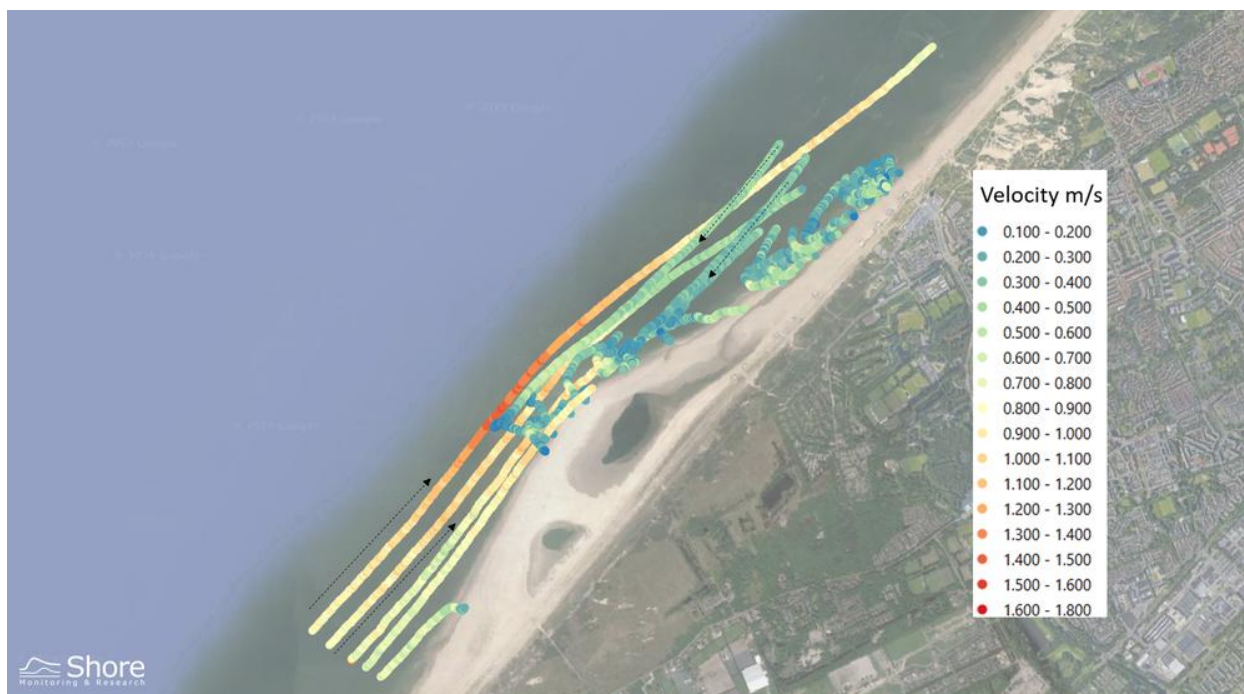
Figure 4.3: Resultaten van de metingen van dag 2

Het resultaat van de gehele meetdag is weergegeven in Figuur 4.3. De warme kleuren tonen een vloed stroming rond de Zandmotor van ca. 1.5 m/s. De licht blauwe/groene trajecten tonen de stroming tijdens afgaand getij (stroming richting zuid).

De stroming naar buiten nam af naarmate het water steeg. De circulatie stopte zodra de strekdam volledig onder water lag. Toen is de meting bij Dam 10 gestaakt en de focus verlegd naar de langsstroming door het getij. Deze is gevisualiseerd in Figuur 4.3. De meting van de stroming ten noorden van Dam 10 is weergegeven in Fig. 4.9 en toont strandende drifters, geen muien.

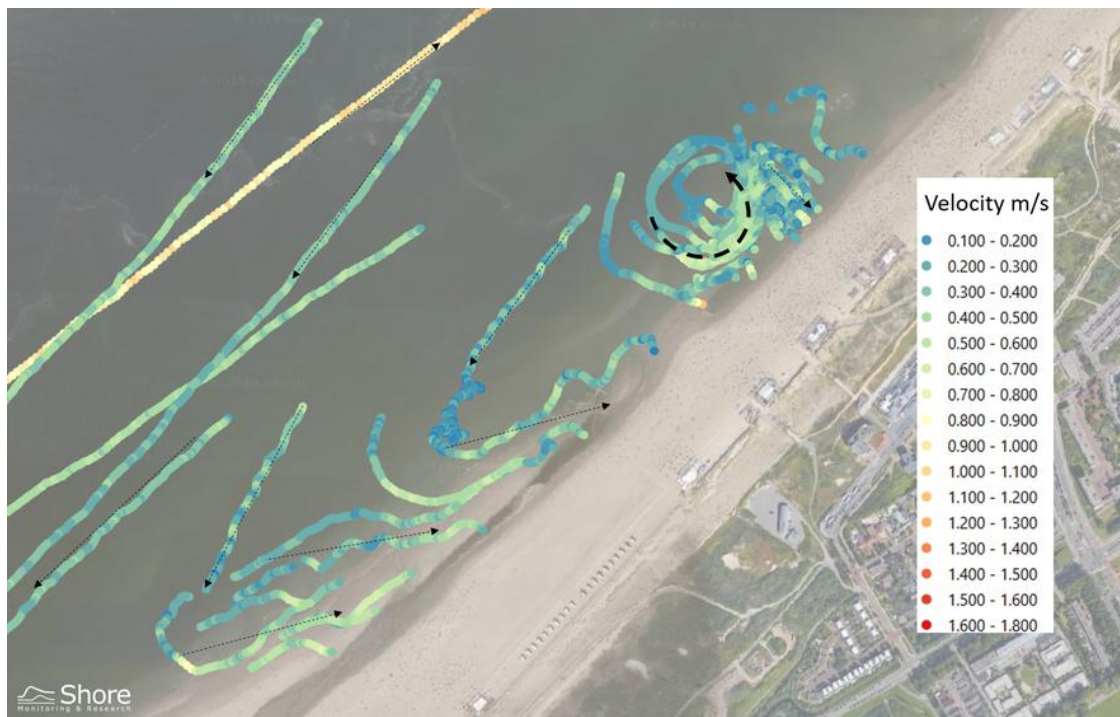
Figure 4.4: Detail noordzijde Zandmotor meting van dag 2.

Tijdens afgaand tij, aan het begin van de meetdag (12 uur lokale tijd) is middels een kustlangse formatie getracht muistromen te bemeten (Fig. 4.4). Deze zijn waargenomen en te zien in de noordelijke drifter trajecten bij de zandbanken voor de boulevard van Kijkduin. Op deze plek werden op 1 september geen muien gemeten.

Zuidelijk van de gemeten muien, meer richting de Zandmotor, zijn geen muien gemeten. Ook niet bij de zeer goed waarneembare banken en zwinnen in het intergetijden gebied (Fig. 4.5). De kustlangse zandbank voor de kust zorgt waarschijnlijk voor consistente golfbreking en daarmee gepaardgaande langstroming, waardoor in het zwijn tussen de bank en de intergetijden morfologie met name langstroming op gang komt en geen muien. Figuur 4.4 toont de licht blauwe/gele trajecten nabij de kustlijn, die overeenkomen met drifter trajecten en snelheden richting de kust.

Daarna is een kustdwarse formatie uitgezet, juist op het moment van de kentering van de stroming. Dit is goed te zien in de licht blauwe/groene trajecten buiten de branding. De trajecten met warme kleuren tonen de trajecten van de drifters bij vloed stroom.

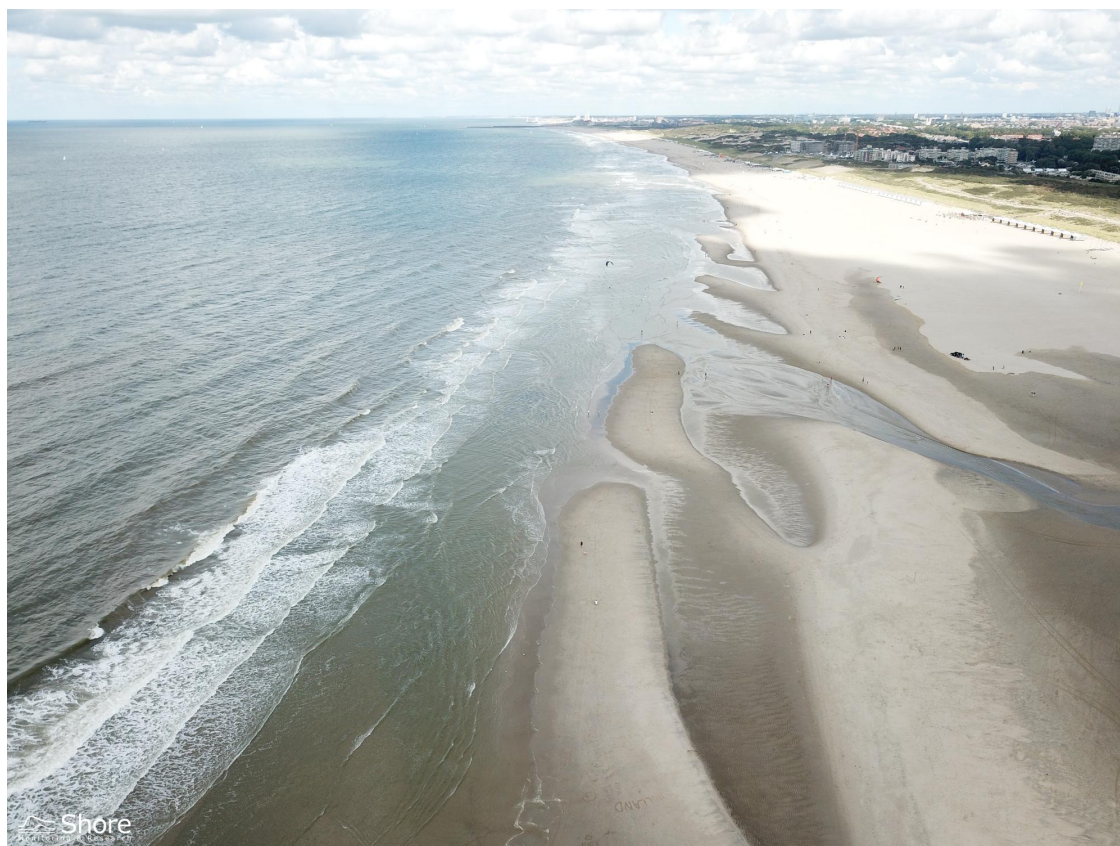
Figure 4.5: Banken en zwinnen noordzijde Zandmotor.

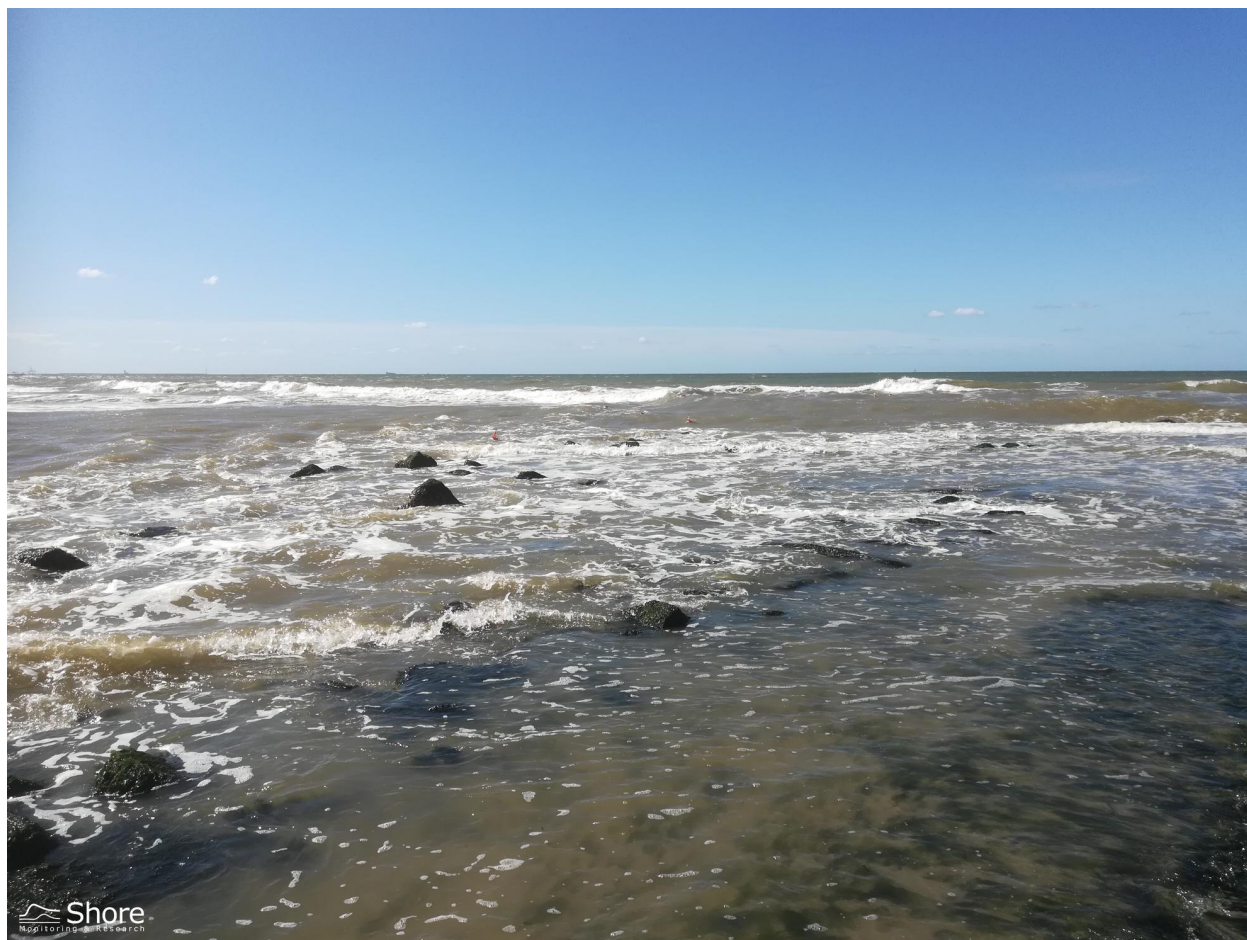
Figure 4.7: Drifters in de mui (donkere kleur water) bij Dam 10.

Tijdens de meting zijn meerdere filmpjes en foto's gemaakt (Fig. 4.7 & 4.8), waarbij SHORE medewerkers zich ook zelf door de mui lieten meevoeren. Deze worden tevens opgeleverd in de vorm van youtube filmpjes op het SHORE kanaal.
