**Natuurvriendelijke oevers
langs de Maas: toestand en
trend na 10 jaar ontwikkeling**

11201679-000

Opdrachtgever	Project	Kenmerk	Pagina's
Rijkswaterstaat	11201679-000	11201679-000-ZWS-0006	92

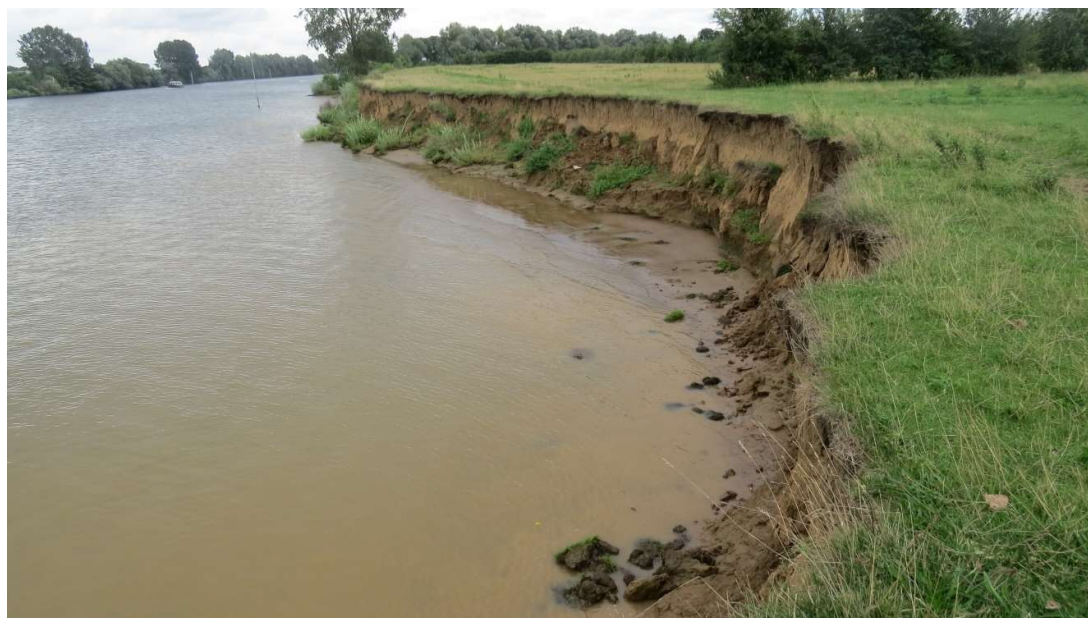
Figuur 1.3 Natuurlijke oever Oeffelt. De oeverbestorting is hier over een lengte van 1.3km verwijderd.

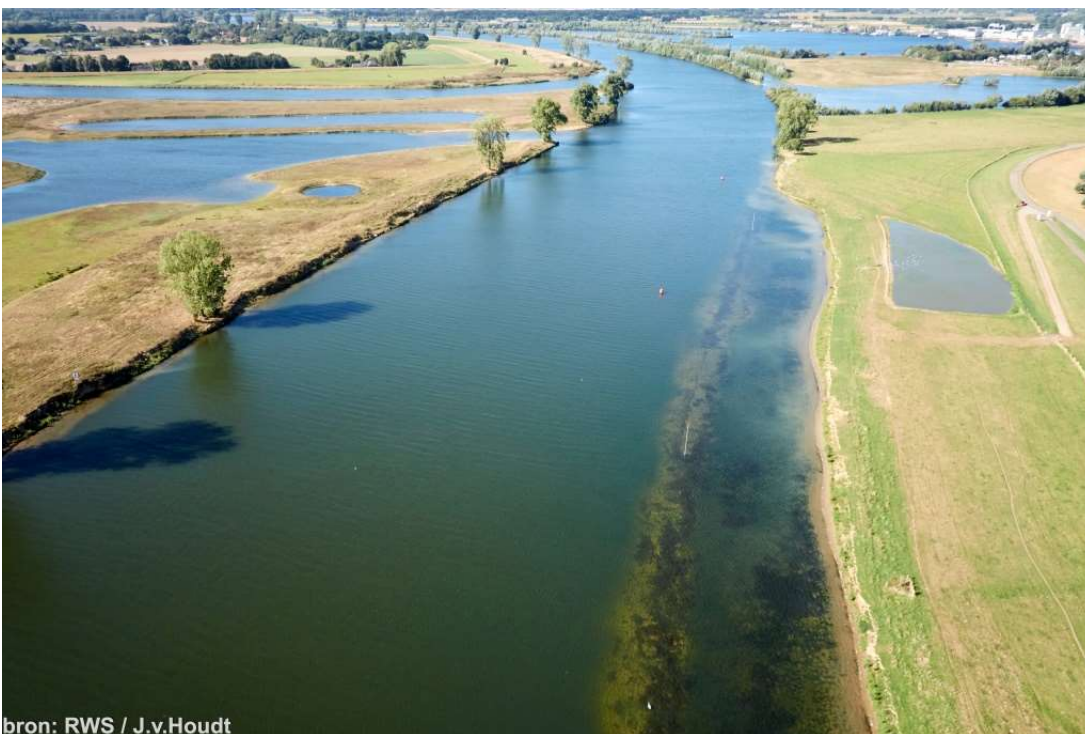
Figuur 1.4 Luchtfoto van de natuurvriendelijke oever Balgoij (rechts). De oever is enkele tientallen meters flauw aflopend afgegraven en de oever is met kleiig materiaal afgewerkt. Duidelijke zichtbaar is het smalle onder water gelegen dammetje van bestortingsmateriaal om de oever tegen golfslag te beschermen.

Op plekken waar de natuur niet volledig haar gang kan gaan, zijn zogenoemde natuurvriendelijke oevers aangelegd. De oever is daarbij afgegraven zodat een geleidelijke overgang van water naar land is ontstaan (www.rws.nl/maasoevers). Bij een aantal afgegraven oevers ligt een dam onder water om de golfslag van passerende schepen te dempen (Figuur 1.4).

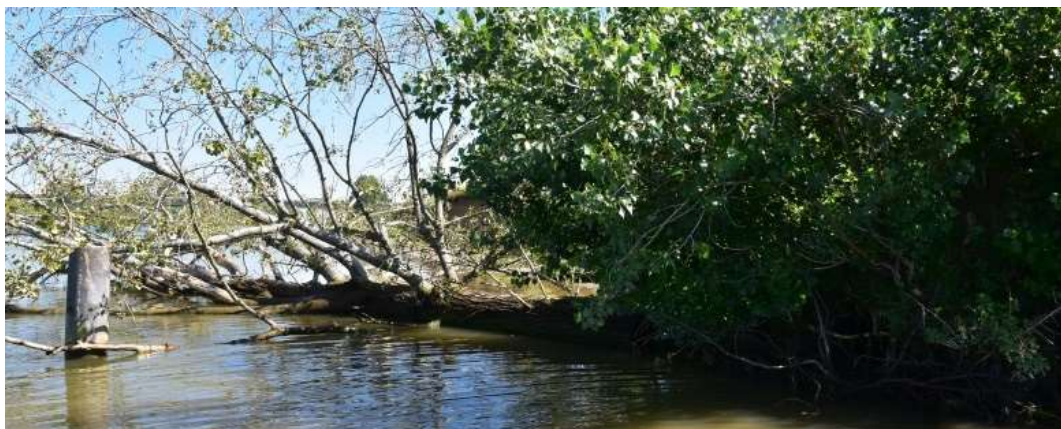
Figuur 2.3 Hout in de rivier kan een belangrijke bijdrage aan de habitatdiversiteit van de Maasoevers geven mits dit voldoende onder water ligt (Klink, 2016). Deze verankerde bakenboom bij het Zuidereiland ligt echter teveel boven water en zou dieper gelegd moeten worden (Foto: Tom Buijse).

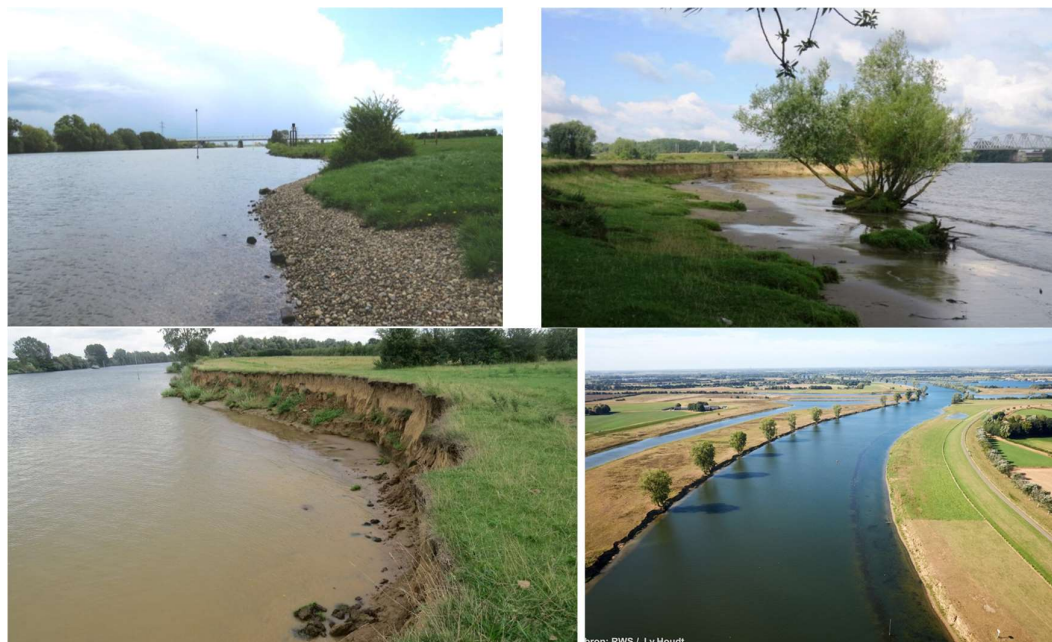
Figuur 2.7 Oevertypen: vastgelegd (links -boven), spontaan eroderend (rechts boven), natuurlijk (links onder) en natuurvriendelijk met onderwaterdam (rechts onder).

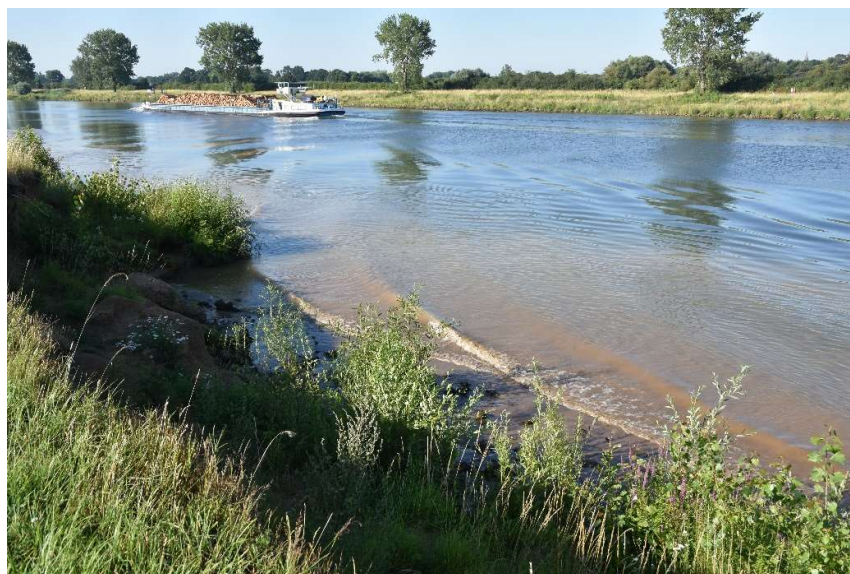
Figuur 3.6 Waterverplaatsing en golfslag op de oever door passerende schepen is van grote invloed op de oevererosie. Vooral het fijne sediment (slib) in de ondiepe bedding wordt hierbij opgewerveld en veroorzaakt lokale troebelheid (Foto Tom Buijse).

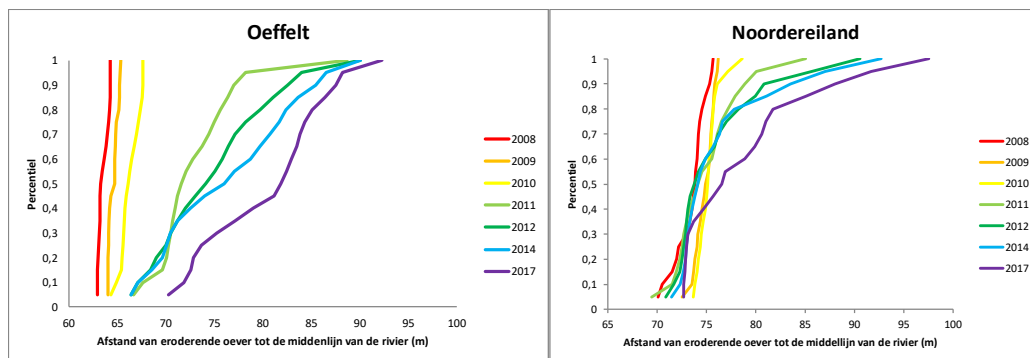
Figuur 3.16 Ontwikkeling van afstand tot de middellijn van de rivier (m) van actieve erosieranden voor locaties “Oeffelt” en “Noordereiland”. De oevererosie bij Oeffelt en Noordereiland, in 2010 heringerichte natuurlijke oevers, is gebaseerd op de afstand van de steilranden tot de middellijn van de rivier. De lengte waarover steilranden zijn geregistreerd verschilt per jaar (Tabel 3.4).

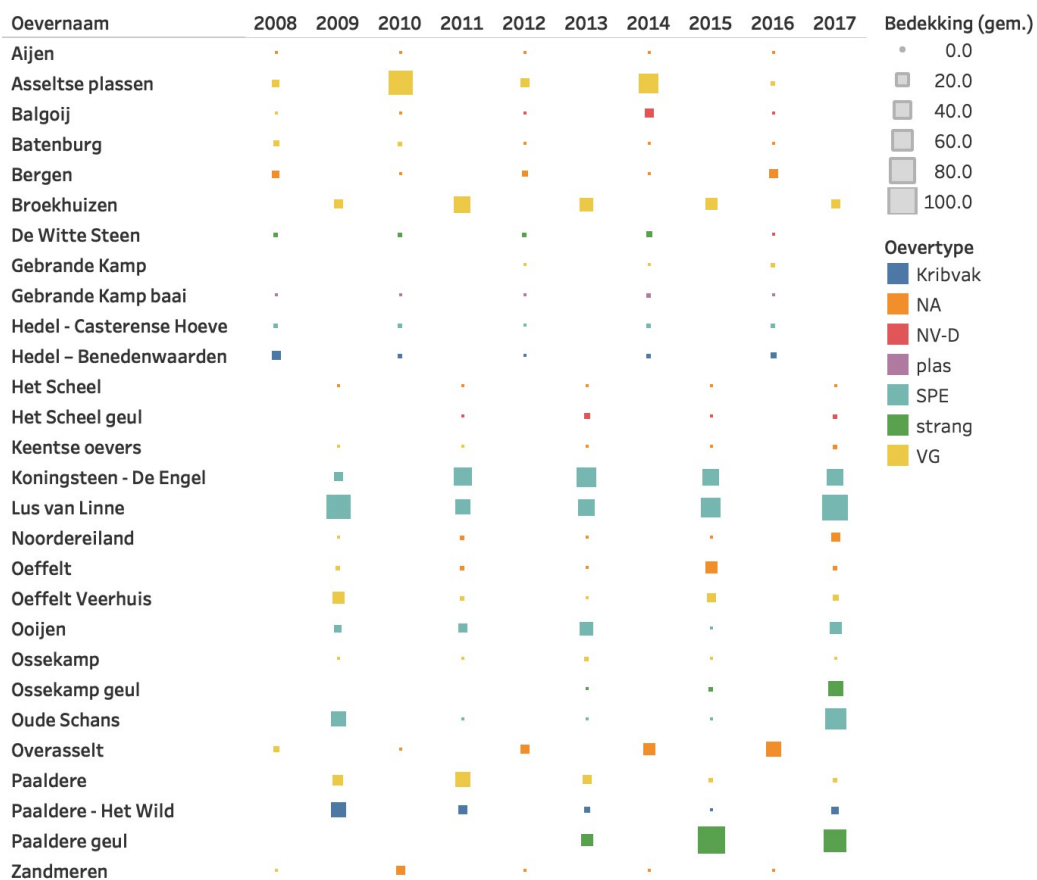
Figuur 3.19 De som van submerse, emerse en drijvende waterplantenbedekking per oever en oevertyp op de locaties langs de rechter- (boven) en linkeroever (onder). Deze zijn gemonitord in respectievelijk de even en oneven jaren zoals zichtbaar in de tijdserie. NA = natuurlijk; NV-D = natuurvriendelijk met dam; SPE = spontaan eroderend; VG = vastgelegd.

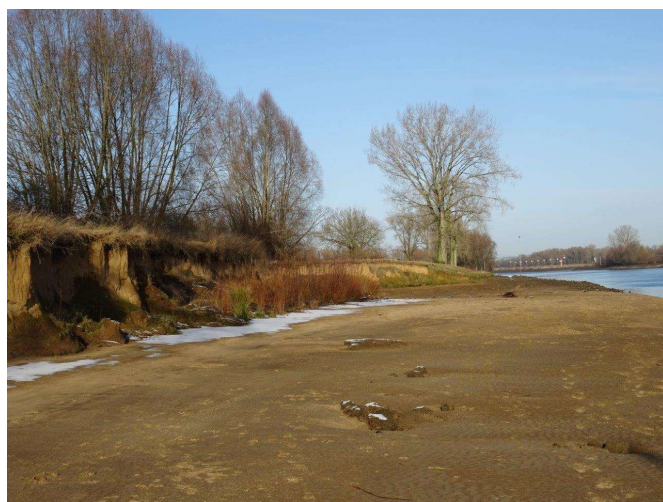
Figuur 27 De aanvaring bij de stuw Grave op 29 december 2016 leidde tot een directe verlaging van de waterstand in het stuwpan. Hierdoor kon een goed beeld verkregen worden van de ondiepe rivierbedding, die bij de reguliere monitoring moeilijk in kaart te brengen is.

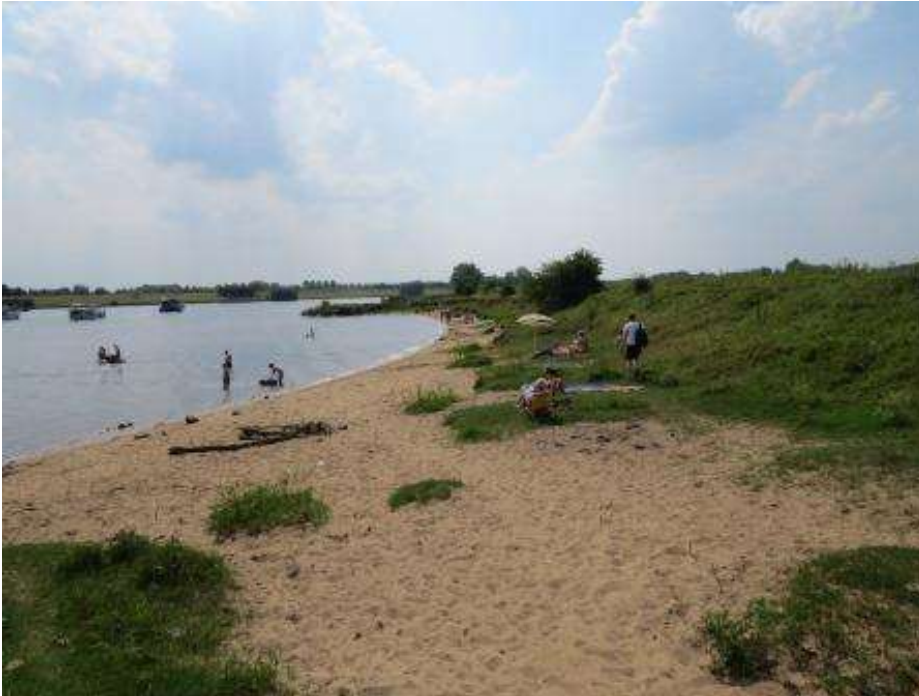
Figuur 5.2 Recreatie op de oever Hedel-Benedenwaarden, zomer 2014.

Hier betreft het een verondersteld effect tussen natuurontwikkeling en recreatie. De aantallen recreatieschepen in de periode 2004-2017 laten geen duidelijke trend zien in toe of afname van het aantal passages (Bron: RWS). Wat bij veldbezoeken duidelijk blijkt is dat op de vlakke oevers bij de grotere erosie wanden vaak door pleziervaart gepauzeerd wordt. De vlakke oevers worden als zandstrand gebruikt (Figuur 5.2).

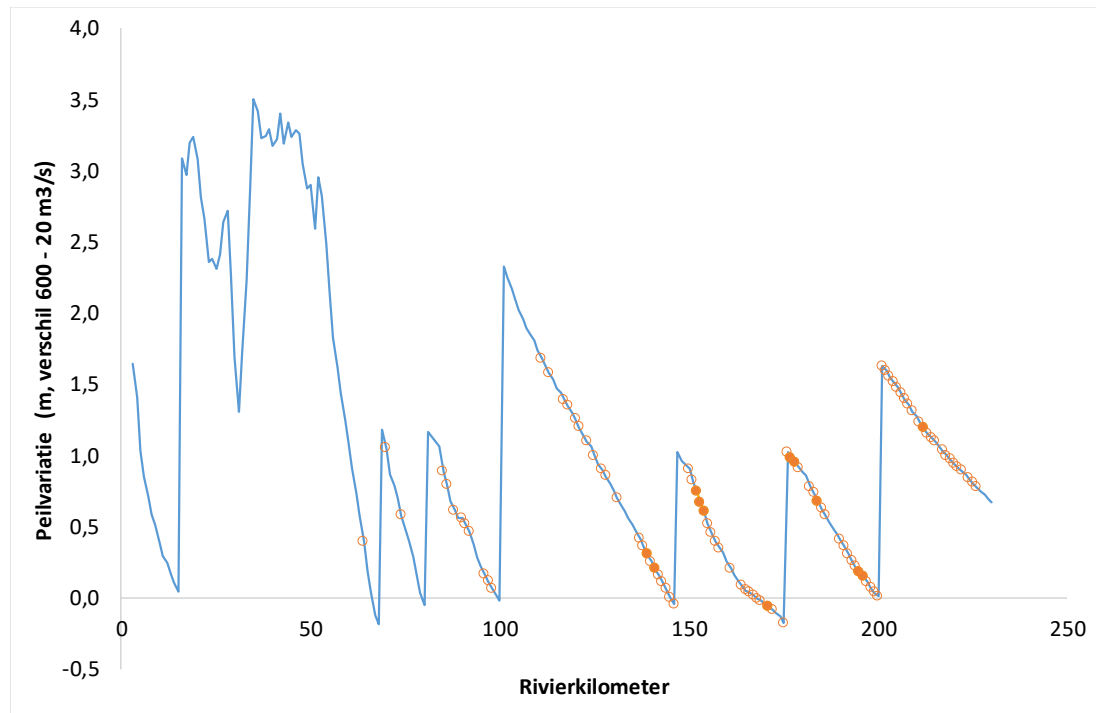
Figuur 6.2 Locaties van heringerichte (open cirkel) en gemonitorde (dicht) natuurlijke en natuurvriendelijke oevers gerelateerd aan de rivierkilometer en peilvariatie.
